ASBESTHALTIGER KLEBER

Im Zuge des Rückbaus der Außenfassade eines Hochhauses wurde festgestellt, dass die zur Fassadendämmung angebrachte künstliche Mineralwolle mit einem Mineralkleber an die Betonfertigteile der Fassade geklebt war. Im Vorfeld der Entfernung der Mineralkleber wurde dieser auf Asbest untersucht. Bei dieser Untersuchung wurde festgestellt, dass der Mineralkleber asbesthaltig war.

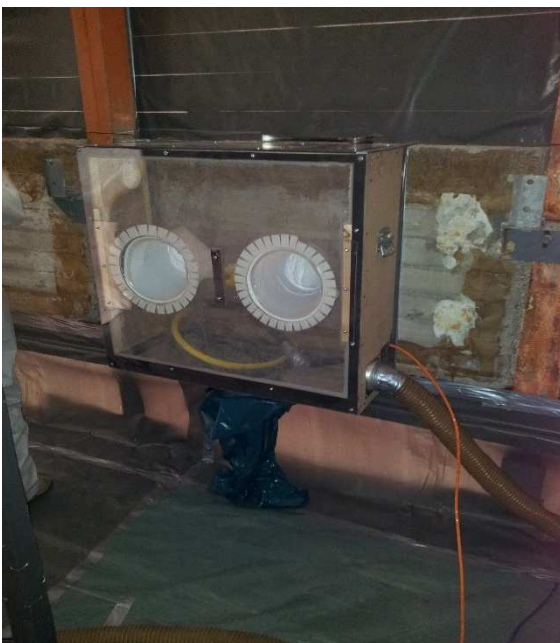
Beispielfoto Kasten

Somit wurde eine weitere Probesanierung mittels eines in sich geschlossenen Kastensystems durchgeführt.

Verfahren 6 (Kasten):

- Anstellen der Absaugeinrichtung (RUWAG DS 4150.K1 / Nennleistung 790 m³/h),
- Ansetzen des Kastens an die Wand über Haltevorrichtung,
- Prüfen der Ansatzfläche auf Undichtigkeiten.

- Abschlagen der Klebereste mittels mechanisch betriebenen Meißel,
- Aufsammeln der groben Stücke und verfrachten in die Bodenvertiefung mit angeschlossenem Auffangbehältnis,
- Öffnen der Bodenklappe mit anschließendem direktem Wiederverschließen,
- Absaugen des gesamten Innenbereiches bis optisch keine Bruchstücke mehr erkennbar sind,
- Abschließender Luftwechsel im Kasten,
- Abnahme des Kastens von der Wand,
- Ausstellen der Absaugvorrichtung.

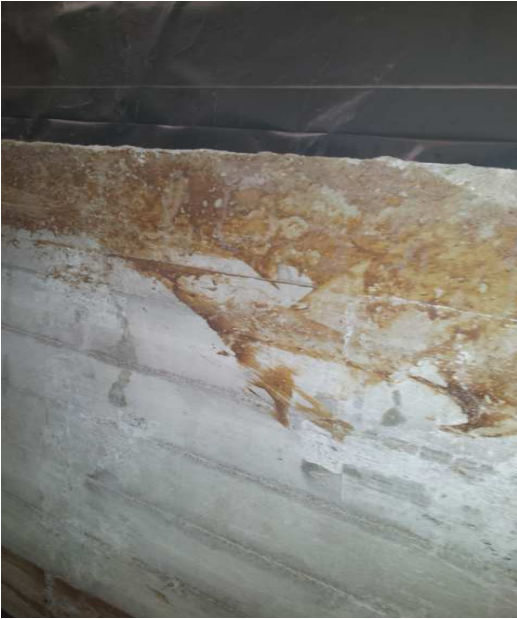
Sanierte Fläche 1

Im Anschluss an die Probesanierung wurde daher die gesamte Fassade des Hochhauses über einen Zeitraum von ca. 8 Wochen als Maßnahme geringer Exposition mittels dem Kastensystem saniert. Hierbei erfolgte jeweils nach dem Entfernen des Klebers in definierten Teilbereichen eine Sichtkontrolle durch die **Kühn Geoconsulting GmbH**.
