Steht wieder wie eine Eins

Mauerwerk beurteilen, prüfen, sanieren, Teil 2: Instandsetzung des „Alten Zoll“ in Bonn ■ Der „Alte Zoll“ in Bonn, eine 1644 in direkter Lage zum Rhein errichtete Bastion der Bonner Stadtbefestigung, wurde zur statischen Sicherung umfangreich saniert. Um das imposante Bauwerk aus Naturstein- und Ziegelmauerwerk instand zu setzen und zu sanieren, war eine Reihe von Voruntersuchungen notwendig. Die Analyseergebnisse bildeten die Grundlage für das Sanierungskonzept und die 2017 abgeschlossenen Sanierungsmaßnahmen. **Ulf Schmidt, Markus Sandner, Holger Neugebauer, Dirk Blume und Petra Arens**

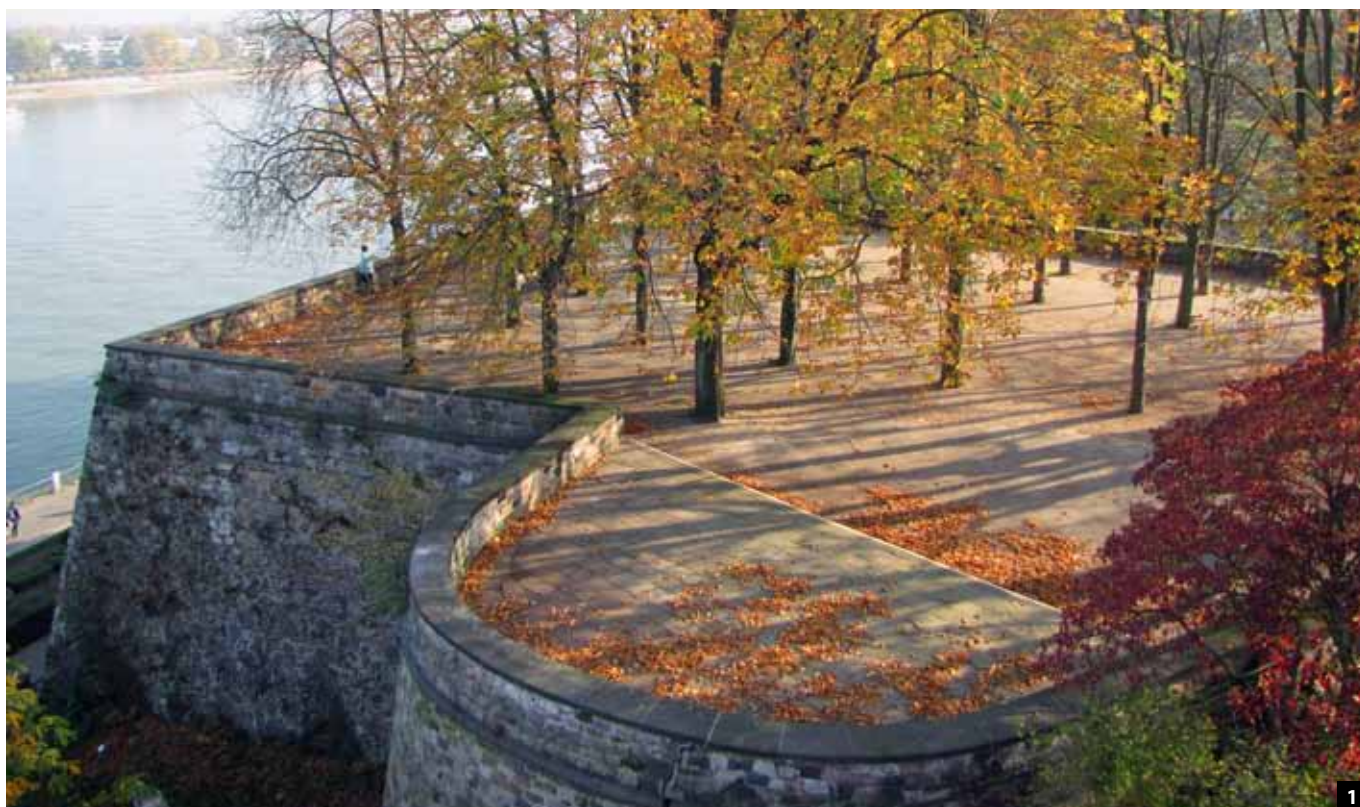
Abb. 1: Das Plateau der ehemaligen Eckbastion, deren eigentlicher Name Dreikönigenbastion ist, markiert den südöstlichen Abschluss der Stadtbefestigung. Der Name „Alter Zoll“ bürgerte sich wegen der hier früher betriebenen Zollstation für die Rheinschifffahrt ein. Das Foto zeigt den Zustand vor der Sanierung.

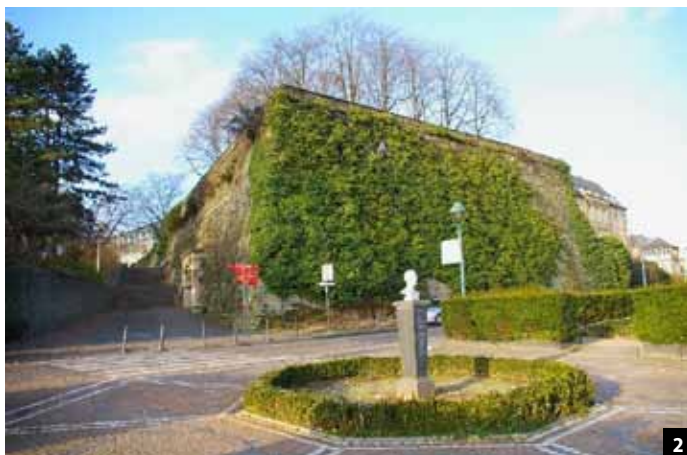
Abb. 2: Über die Jahre war das Bauwerk mit Efeu zugewachsen. Die zunehmend desolate Substanz mit Rissen und Verformungen wurden erst nach dem Entfernen des Bewuchses in vollem Ausmaß ersichtlich.

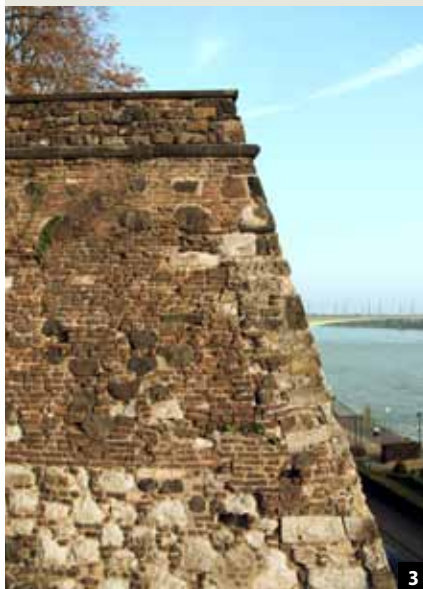
Abb. 3: Die Südostecke drohte aufgrund von Durchwurzlung und ausgewaschenem Fugenmörtel abzugehen. Ein weiterer Grund für die massiven Schäden besteht in den nur notdürftig ausgeführten Reparaturen der Nachkriegszeit.

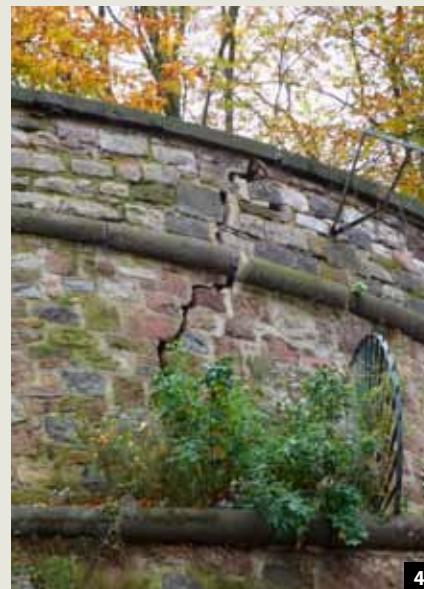
Abb. 4: Die festgestellten breiten Risse machten offensichtlich, dass das Mauerwerk gesichert und statisch ertüchtigt werden musste.

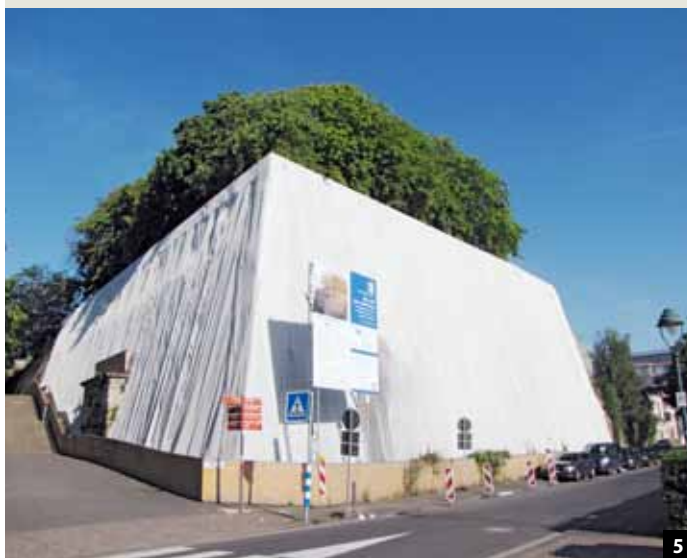
Abb. 5: Ende 2012 wurde das Bauwerk nach Abnahme des Bewuchses mit Strahlschutznetzen provisorisch gesichert, damit keine losen Teile in die Verkehrsflächen fallen können.

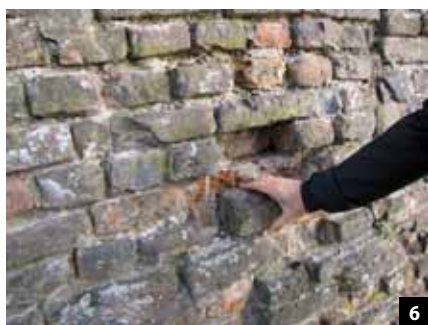
6

Abb. 6: Nach Abnahme des Bewuchses zeigten sich bei der Befahrung mit dem Hubsteiger zum Teil nur noch lose aufliegende Mauersteine, die zur Sicherung geborgen wurden.

Eine erste Befahrung mit einem Hubsteiger verdeutlichte die umfangreichen Schäden am Bauwerk (Abb. 6/7). Um den überkommenen Bestand zu analysieren, wurden

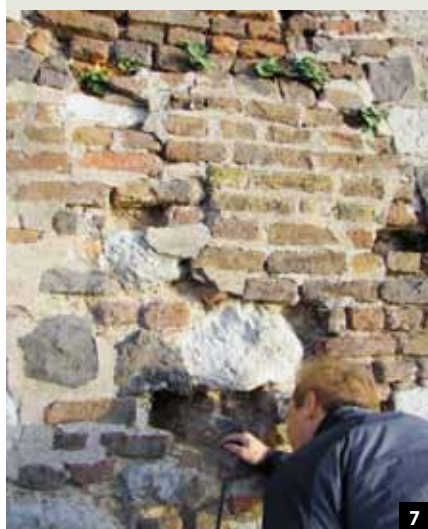
7

Abb. 7: Außerdem wurden große Schalen festgestellt, die sich durch Hinterwanderung des Mauerwerksverbands durch Frost abgelöst hatten.

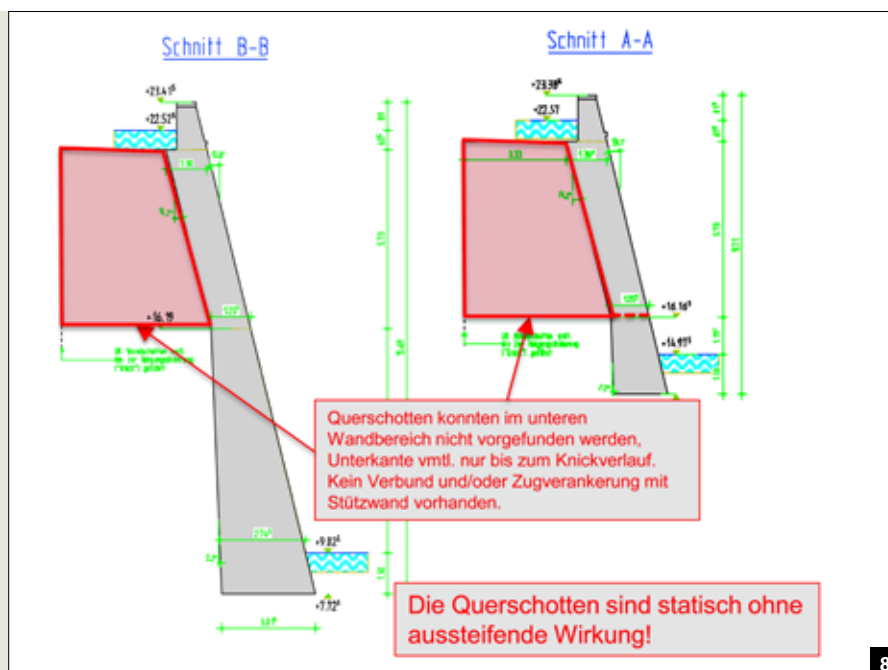
8

Abb. 8: Die Querschotten konnten für den statischen Nachweis nicht herangezogen werden.

Die Stützwände des Alten Zolls, deren freie Wandhöhen zwischen circa 9,0 und 15,5 Meter betragen, gliedern sich in drei Bereiche: Ostseite (Rheinseite), Südseite (Bonner Stadtgarten) und Nordseite (Konviktstraße). Nach den Ergebnissen aus den Kernbohrungen weist die Mauer am Wandkopf Breiten von durchschnittlich circa 1,4 Metern und am Wandfuß von durchschnittlich rund 3,5 Metern auf. Die Wandneigungen betragen durch die verschiedenen Bauphasen zwischen etwa 3,0 und 6,0 Grad. Durch Schürfungen konnte festgestellt werden, dass die Wände am Mauerfuß im Mittel circa 0,8 bis 1,3 Meter ins Erdreich einbinden. Ebenfalls durch Schürfungen wurden erdseitig angeordnete gemauerte Wandschotten freigelegt. Diese hatten keinen Verbund und keinen Zuganschluss an das Mauerwerk der Stützwand. Ebenfalls waren die Schotten nicht bis in die Gründungstiefe geführt worden (Abb. 8).

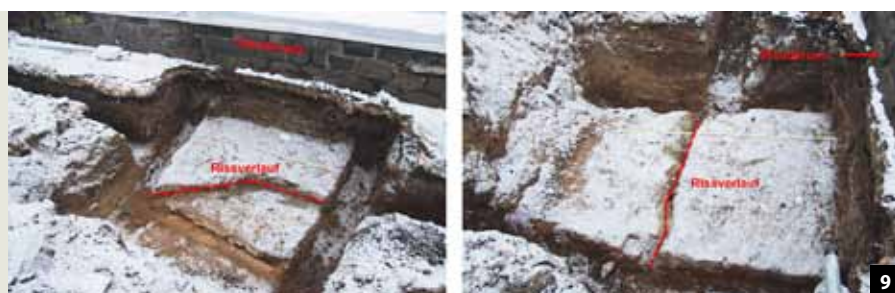
Im Übergang der Wandschotten zum Stützwandmauerwerk war durch oberseitiges Schürfen der Abriss zu erkennen (Abb. 9). Statisch konnten die Schotten

nicht herangezogen werden. Wegen des Erddrucks versucht die Stützwand gleichzeitig, sich der Last zu entziehen, indem sie nach vorne abkippt.

Abb. 9: Die Schürfe zeigen, dass die Wandschotten oberseitig von der Stützwand abgerissen sind.

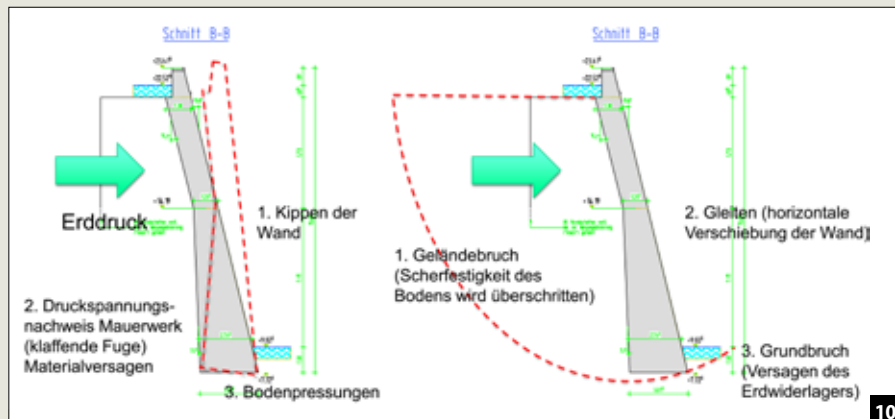
Abb. 10: Das Versagen der Stützwände kann innerhalb der Tragstruktur (innere Versagensmechanismen) oder innerhalb des Bodenkörpers (äußere Versagensmechanismen) auftreten.

An Stützwänden können spezifische innere und äußere Versagensmechanismen aufgrund der besonderen Beanspruchung aus dem einseitigen Erddruck auftreten (Abb. 10). Die inneren Versagensmechanismen führen zum Versagen innerhalb der Tragstruktur und können unterschieden werden in
