Rekultivierung einer Bleisandschlackenhalde in einer Bergbaufolgelandschaft bei Stolberg/Rheinland

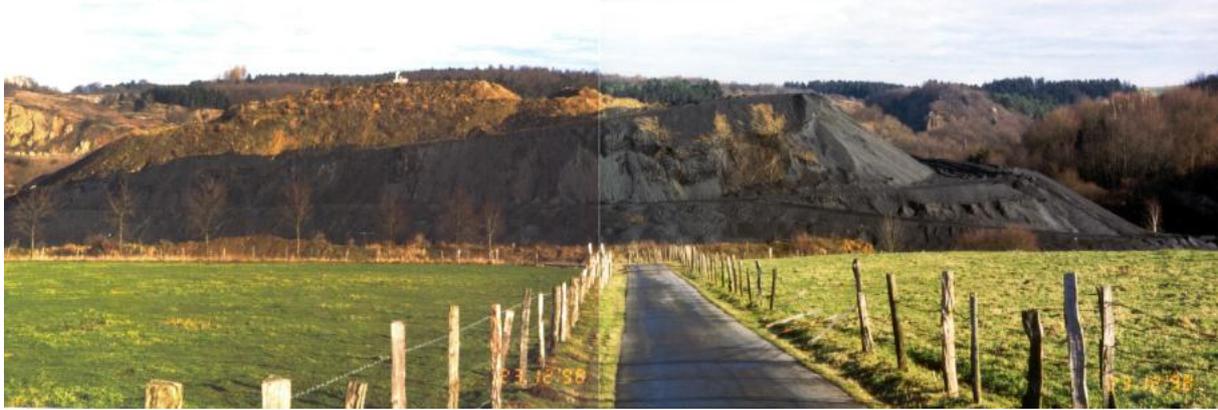
Bild 1: Aufnahme der Bleisandschlackenhalde 1998 (vor der Sanierung)

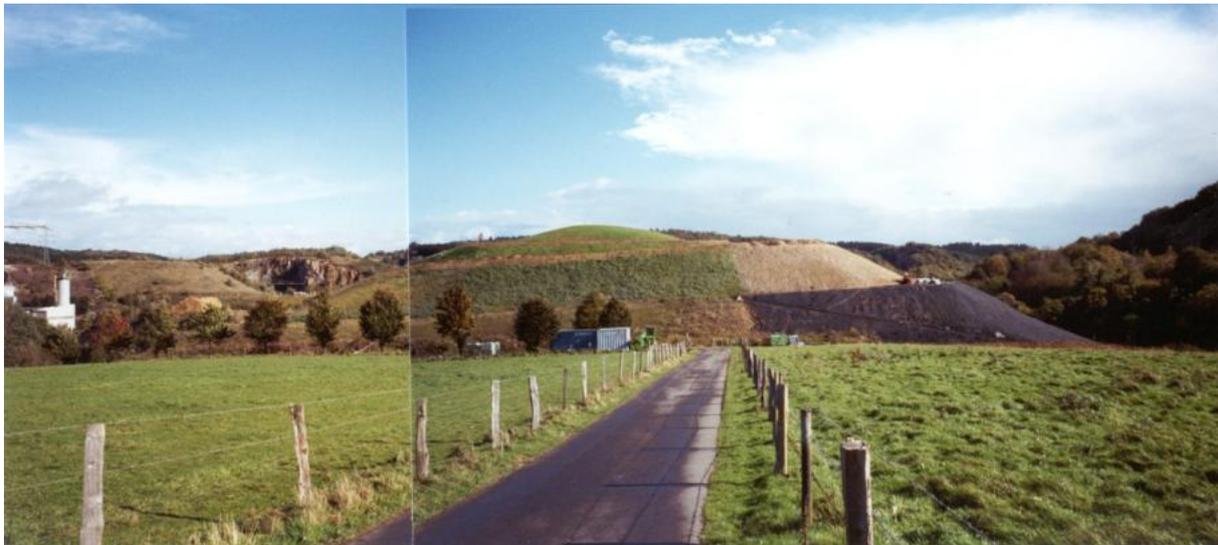
Der Erfolg der Sanierung zeigte sich bereits während der Sanierungsphase. Die nun abgerundete Kuppe mit umlaufenden Bermen fügt sich auf den Photos sichtbar erkennbar landschaftsästhetisch in die Umgebung ein.

Bild 2: Aufnahme der Bleisandschlackenhalde 2001 (nach der Sanierung)
