Konstruktive Sicherung der Einschnittsböschung im Rahmen des Neubaus der Rheinsteig Jugendherberge Jugendgästehaus Kaub/Mittelrhein

Im Rahmen des Neubaus der Jugendherberge Rheinsteig in Kaub musste eine fast senkrechte Felsböschung mit einer angehefteten Spritzbetonschale gesichert werden. Bei der Bemessung und Ausführung der Baugrubensicherung war die Vermeidung von negativen Auswirkungen auf den vorhandenen Baubestand entscheidend. Im folgenden Beitrag wird das Bauvorhaben mit den entsprechenden geologischen und geotechnischen Randbedingungen beschrieben.

Projekt: Rheinsteig Jugendherberge Jugendgästehaus Kaub/Mittelrhein

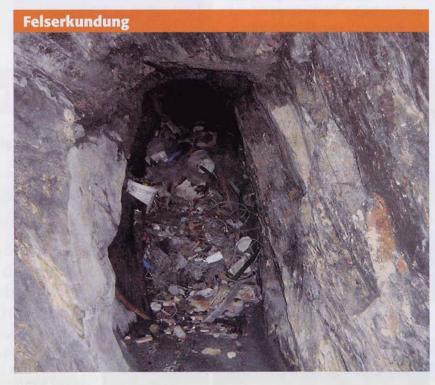
Bild 3. Verschütteter Gang im Felsenkeller.

Besonders schwierig gestaltete sich die Erkundung der hinter der vorhandenen Altbebauung gelegenen Böschung, da diese über die gesamte Höhe und Breite durch das vorhandene Mauerwerk verdeckt wurde. Zusätzlich befand sich im nördlichen Teil der Böschung eine alte Trockenmauer, die bis auf die bestehende Bebauung hinabreichte. Großflächig trat der Fels demnach nur oberhalb der geplanten Baumaßnahme zu Tage. Allerdings fanden sich hinter der bergseitigen Außenwand des bestehenden Gebäudes drei Felsenkeller unterschiedlicher Größe und Tiefe, in denen der Fels aufgeschlossen war. Da die Keller zugänglich waren, ließ sich hier das Trennflächengefüge mit dem Clar'schen Gefügekompass einmessen. In dem größten Keller konnte ein abgehender Gang beobachtet werden, der allerdings mit Schutt, Felsbruch und Müll verschüttet und somit nicht begehbar war (Bild 3).

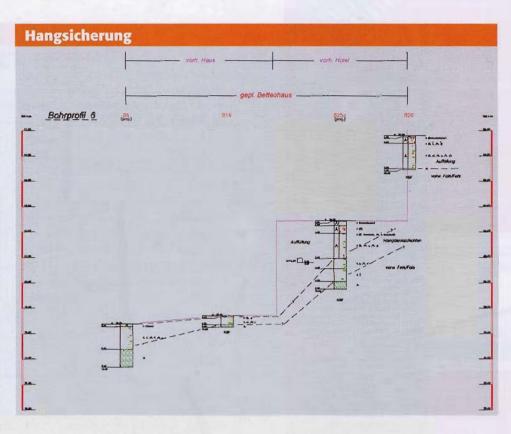
Bild 4. Senkrechter Schnitt zur geplanten Hangsicherung.

Insgesamt war aufgrund der Erkundungsergebnisse zu erwarten, dass der überwiegende Teil der Böschung im Fels lag. Allerdings zeigten die Bohrungen im Bereich des oberhalb gelegenen Wegs, dass speziell im oberen Böschungsabschnitt zusätzlich mit Schutt, Hangschutt und Felsbruch zu rechnen war (Bild 4). Weiterhin wurden zum

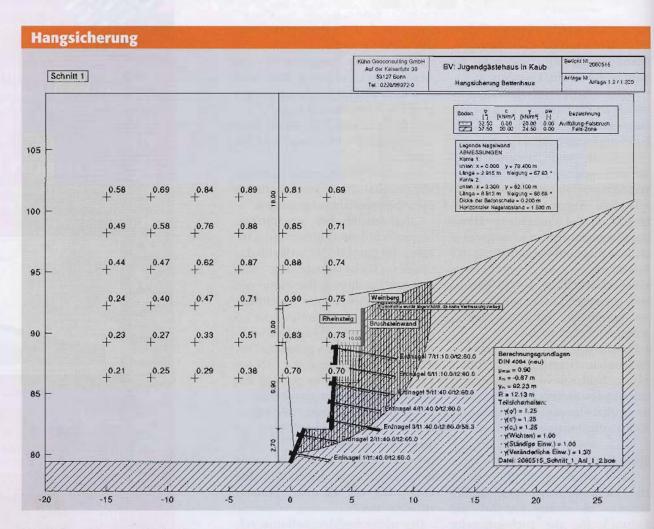
Bild 6. Berechnungsschnitte für Hangsicherung "Bettenhaus" mit Darstellung der kritischen Gleitflächen.

Entsprechend der allgemeinen bauaufsichtlichen Zulassung des Instituts für Bautechnik/Berlin für das System "Bodenvernagelung" und den durchgeführten Berechnungen wurde ein notwendiges Nagelraster von 1,4 x 1,4 m beziehungsweise 1,5 x 1,5 m angeordnet. Für die Durchführung der Arbeiten gelten die DIN 4128 beziehungsweise die DIN EN 14 199. Aufgrund der parallel mit Erddruckberechnungen und mittels polygonaler Gleitlinien errechneten Kräfte wurden GEWI-Stäbe von 50 und 40 mm notwendig. Im Rahmen der Ausführungsstatik wurde der Durchmesser der GEWI-Stäbe einheitlich auf 40 mm optimiert (Bilder 6 und 7).

Die nachfolgenden Schnitte zeigen die Berechnungen der Standsicherheit mit polygonalen Gleitlinien und kreisförmigen Bruchflächen. Die üblicherweise in der Felszone einzugebenden Trennflächen als kinematisch mögliche Gleitflächen wurden hier nicht angenommen. So wies die örtliche Aufschlusssituation keine maßgeblichen, in Hangrichtung einfallenden Trennflächen auf. Daher wurde die Neigung der polygonalen Gleitflächen variiert. Weiterhin ergeben grundsätzlich die Berechnungen mit kreisförmigen, steil einfallenden Gleitflächen (die eher bei Fels mit einem hohen Verwitterungsgrad wahrscheinlich sind) hohe Ausnutzungsgrade bei der Gesamtstandsicherheit, so dass die Berechnungen als sicher angesehen sind.

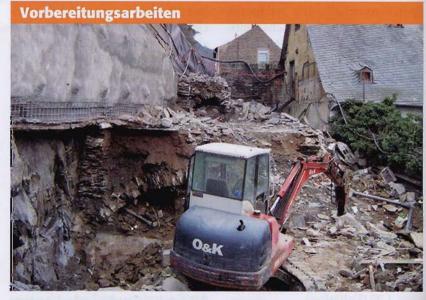
Bild 7. Aufwändige Vorbereitungsarbeiten.

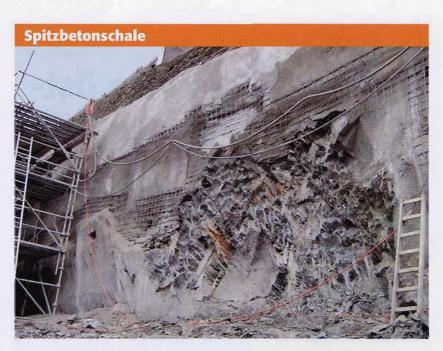
Bild 8. Ansicht der Spritzbetonschale im Bau.

Die Spritzbetonschale befindet sich gegenwärtig im Bau (Bild 8). Es hat
