ASBESTHALTIGER KLEBER

Im Zuge des Rückbaus der Außenfassade eines Hochhauses wurde festgestellt, dass die zur Fassadendämmung angebrachte künstliche Mineralwolle mit einem Mineralkleber an die Betonfertigteile der Fassade geklebt war. Im Vorfeld der Entfernung der Mineralkleber wurde dieser auf Asbest untersucht. Bei dieser Untersuchung wurde festgestellt, dass der Mineralkleber asbesthaltig war.

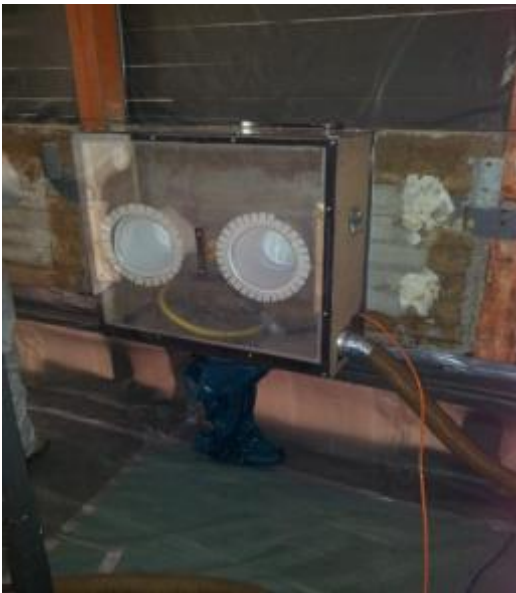
Beispielfoto Kasten

Somit wurde eine weitere Probesanierung mittels eines in sich geschlossenen Kastensystems durchgeführt.

Asbesthaltiger Kleber - Verfahren 6 (Kasten):

- Anstellen der Absaugeinrichtung (RUWAG DS 4150.K1 / Nennleistung 790 m³/h),
- Ansetzen des Kastens an die Wand über Haltevorrichtung,
- Prüfen der Ansatzfläche auf Undichtigkeiten.

Von diesem Punkt an laufen die folgenden Arbeiten im Inneren des Kastensystems ab:

- Abschlagen der Kleberreste mittels mechanisch betriebenen Meißel,
- Aufsammeln der groben Stücke und verfrachten in die Bodenvertiefung mit angeschlossenem Auffangbehälter,
- Öffnen der Bodenklappe mit anschließendem direktem Wiederverschließen,
- Absaugen des gesamten Innenbereiches bis optisch keine Bruchstücke mehr erkennbar sind,
- Abschließender Luftwechsel im Kasten,
- Abnahme des Kastens von der Wand,
- Ausstellen der Absaugvorrichtung.

Nach der Probesanierung wurden die Filter im Baustoffberatungszentrum Rheinland in Anlehnung an die BGI 505.46 ausgewertet. Hierbei konnten keine Asbestfasern auf den Filtern nachgewiesen werden.

Somit wurden bei dem Verfahren 6 (Kasten) die Bedingungen für die Arbeiten geringer Exposition von 10.000 Fasern/m³ gemäß Nummer 2.8 der TRGS 519 eingehalten.

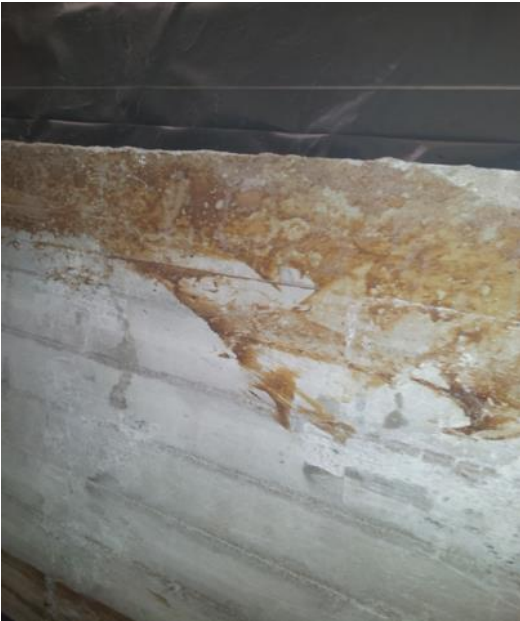
Sanierte Fläche 1

Im Anschluss an die Probesanierung wurde daher die gesamte Fassade des Hochhauses über einen Zeitraum von ca. 8 Wochen als Maßnahme geringer Exposition mittels dem Kastensystem saniert. Hierbei erfolgte jeweils nach dem Entfernen des Klebers in definierten Teilbereichen eine Sichtkontrolle durch die **Kühn Geoconsulting GmbH**.
